"ГЕОЗАЩИТА" - ЕООД - ВАРНА

Изх. N ИРП-367, 11.05 2015 г.

ОТНОСНО: Активизиране на свлачищен процес по крайбрежния
склон над буна 103 в Приморски парк гр. Варна

С Т А Н О В И Щ Е

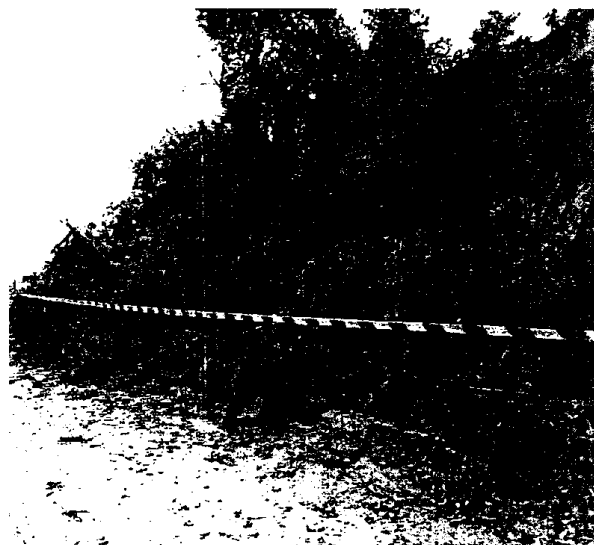
- Свлачищният вал е с височина до 2м. Свлачищният език достига до дамбата, като в участък с дължина 30м свлечените земни маси и падналите дървета затрупват част от дамбата, която се ползва за пътна връзка. Под свлечените земни маси дренира вода.

Сн.2 – свлечени земни маси върху дамбата

Изгребването на земните маси от дамбата, трябва да се извършва особено внимателно. Препоръчва се, те да се насипват обратно, в основата на свлачището, за да служат като контрафорс.

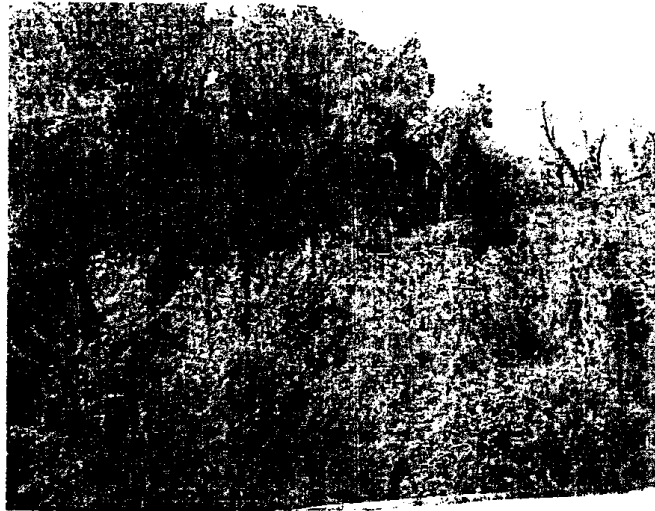
На около 50м източно от основното свлачище има второ приоткосно свлачище на земни маси с размери: дължина /по посока на движението на земните маси/ - около 40м и ширина /мерена по дамбата/- около 20м.

Свлечена е делувиалната склонова покривка. По оголения откос дренира много вода, която образува заблатяване зад дамбата.

Сн.3 – приоткосно свлаччане

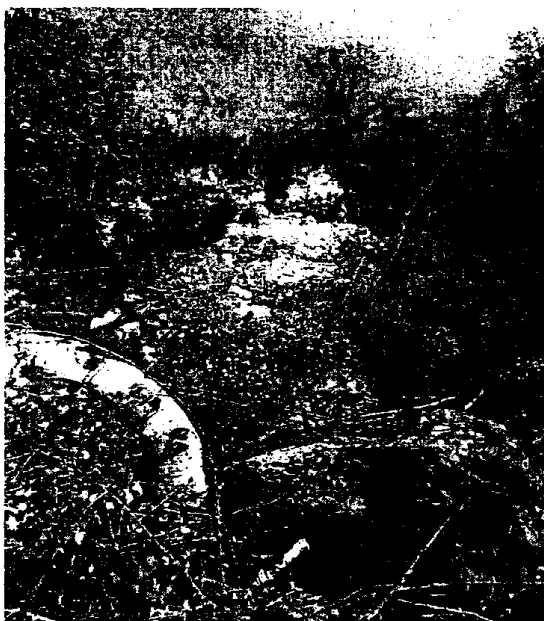
- Свлачището продължава да е активно.
- Във високата част на отстъпа, на места, са свлечени нови земни маси. Формирани са ниши в пясъка. Над тях /като козирки/ стърчат оголени /от изнесените материали/ растителни корени. Самата растителност е надвиснала над свлачището.

- Свлачищното тяло е силно оводнено.

Сн.4 – поглед от дамбата
